淺談金屬疲勞

對高空作業設備從業人員之危害

江坤星 | 勞動部職業安全衛生署北區職業安全衛生中心檢查員

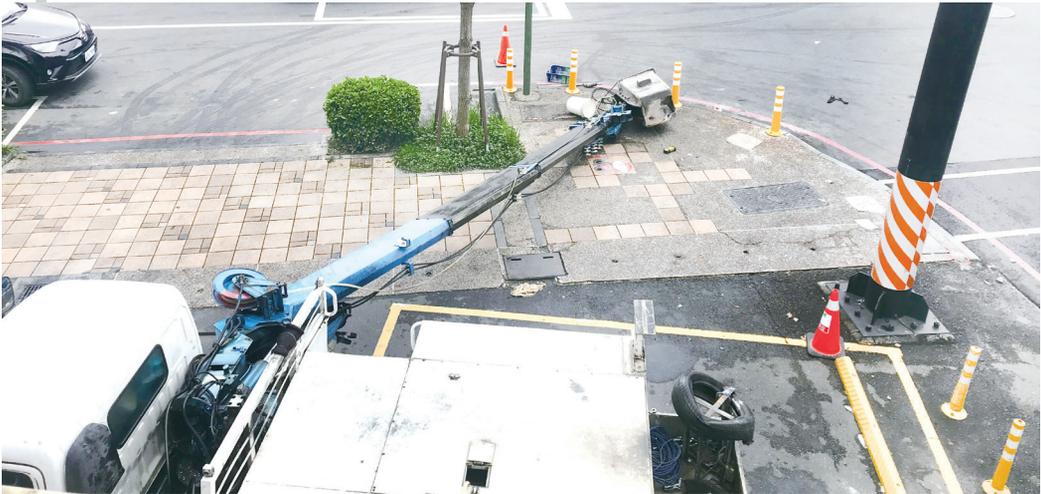
▲ 圖 1 使用高空工作車從事招牌清潔作業，吊桿支撐座螺絲斷裂導致人員隨工作台倒塌，導致作業人員顱內出血死亡

告招牌，該次作業人員有兩人，其中一人乘坐搭乘設備抬高約離地 8 公尺後，瞬間吊桿支撐座螺絲斷裂，吊桿倒塌（圖 1），作業人員隨搭乘設備墜落地面，由於罹災者未使用安全帽，導致顱內出血死亡，而該肇災的設備是一台由移動式起重機改裝的高空工作車，鋼索及吊鉤已經移除，難以認定該改裝設備為起重機，以致案件以高空工作車認定辦理，惟其結構本質仍屬移動式起重機；而本案為何支撐座螺絲會斷裂呢（圖 2）？經分析該斷裂之螺絲斷面，可發現已經出現明顯之海灘紋（beach mark）或稱蚌殼紋（clam shell marks），此為金屬疲勞之特徵，而且斷面裂縫最深的螺絲就是吊桿正後方的螺絲，因為槓桿原理該螺絲也是承受最大拉應力的螺絲，當它因金屬疲勞裂縫導致承載力不足斷裂後，力量會加載於其他螺絲導致其他螺絲負載過重而斷裂，所以調查採證的監視器畫面可以看到吊桿倒塌前有先發生左右搖晃後才倒塌，而且只是瞬間幾秒之間，罹災者是在沒有預

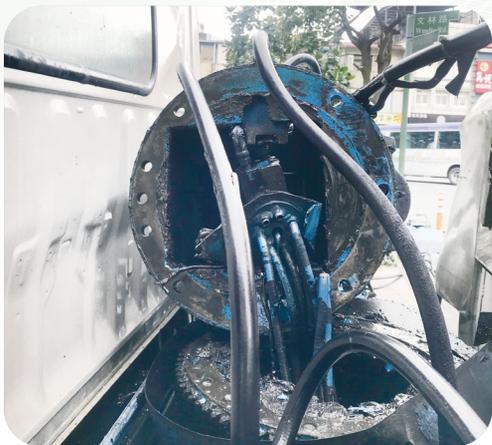
▲ 圖 2 支撐座螺絲全數斷裂

以本案災害為例，經營內容頻繁使用起重機附掛搭乘設備作業之事業單位，應對其作業可能發生之危害應有相當的認識並探詢預防之方式，本案事業單位事前已經發生兩次撐座螺絲金屬疲勞斷裂之事件，仍未有積極預防作為，顯示雇主危害意識不足，兩次都是撐座螺絲斷裂，倘為避免再次發生，自當研究疲勞裂縫成因及檢查螺絲裂縫情形之方式，而研擬有效預防方式，而本案雇主主張螺絲因疲勞產生裂縫並非肉眼目測可判定，無法事先預見螺絲是否發生金屬疲勞，其實不然，螺絲如有裂縫或瑕疵，均能事先以非破壞性檢測（Nondestructive-Testing，以下簡稱NDT）發現，國內均有檢驗方式及標準，如CNS 3712 金屬材料之超音波探傷試驗法、CNS 11048 磁粒檢測法通則、CNS 11047 液滲檢測法通則、CNS 11050 渦電流檢測法通則等，均能事先發現螺絲因疲勞產生之裂縫，國內也有許多檢測機構提供檢測服務，以NDT檢測設備容易發生疲勞破壞的構件，並適時更換已有疲勞現象

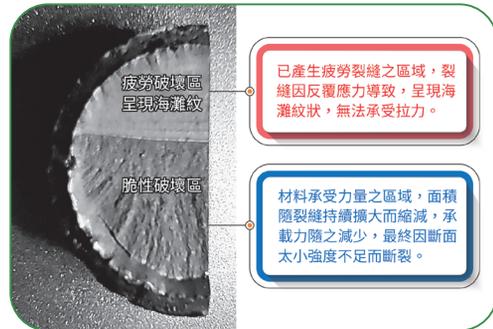
▲ 圖3 檢視斷裂之螺絲發現有明顯金屬疲勞的特徵—海灘紋

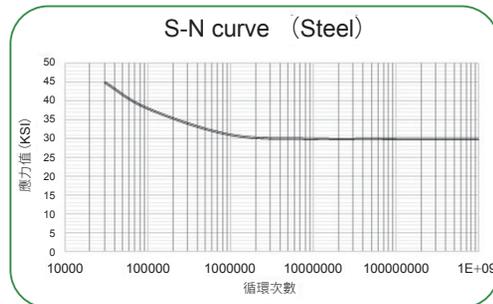
本案依據證人（維修廠商）的供述，肇災螺絲事前因為斷裂更換過新品，但不到一年又發生斷裂導致可怕的死亡災害，為何該清潔公司設備吊桿之撐座螺絲會如此頻繁發生斷裂呢？依據維修業者說法，認為該公司是使用不當，才會使螺絲頻繁斷裂，但事實並非使用不當，而是因為金屬疲勞導致。所謂金屬疲勞，是金屬材料持續受到反覆載重時發生之物理現象，美國材料與試驗協會（American Society for Testing and Materials, ASTM）將「疲勞」定義為：「金屬材料在承受反覆應力或應變作用下逐漸產生局部區域的永久性結構改變，且在一定循環次數後，在這些區域能導致裂紋穿透構件或使構件全部斷裂」之物理性質，而金屬疲勞會使金屬斷面因受損裂痕起始（fracture initiation）發展，該軸件需經過反覆週期性負載施加下，由上半部裂痕開始往下發展，在向下發展過程中任何破壞的斷面會形成海灘紋（beach mark）現象（圖3），當斷面變的越來越小時，最後該斷面所承受的反覆週期性荷載超過機械材料特性的降伏強度時，即造成拉伸破壞（tensile failure），會發生立即斷裂的情況²，舉例說明，某金屬材料受力達45Ksi的應力會導致破壞，若只承受35Ksi的應力則游刃有餘，但是反覆承受

35Ksi的應力循環達一定次數時，材料同樣會產生疲勞而破壞，當然承受的應力值越低可以承受反覆受力的次數越多，而受力與循環次數間之關係，可以用S-N curve圖（圖4）呈現，而本案事發事業單位主要經營內容為承攬便利商店的招牌清潔業務，作業會頻繁使用起重機吊桿附掛搭乘設備，又吊桿撐座螺絲的負荷能力會依據其吊桿伸長長度與水平角度而有不同，正常吊桿在全部伸長且呈水平狀態承受負荷能力最低，以本案車輛之荷重表顯示（圖5），此狀態時僅可承受150公斤之負荷，而清洗招牌的作業，尤其是便利商店招牌，作業高度約略為一層樓樓頂位置居多，且車輛多受限需停放路邊，距離越遠就會越伸長吊桿，也越趨近於水平狀態，此時的

▲ 圖4 鋼鐵材料S-N對數圖，顯示承受應力與循環次數間之關係

承載力最差（圖6），若人員加上工作臺重量為130公斤（接近承載力150公斤），由S-N curve圖就能理解，此狀態對產生金屬疲勞的影響就相當大（即循環次數相對較少的情況就會產生疲勞現象），再者，此類招牌清洗，人員於工作台上刷洗、或是移動重心產生的振動均屬於受力之循環次數，就如同徒手扯斷鐵絲一樣，彎折次數夠多就能折斷，不用考慮花多少時間彎折，本案招牌清潔公司幾乎是每天深夜作業到天亮，設備使用頻率相當高，加上刷洗招牌會產生劇烈振動增加受力之循環次數，所以撐座螺絲才會短時間頻繁發生金屬疲勞，肇致勞工傷亡。

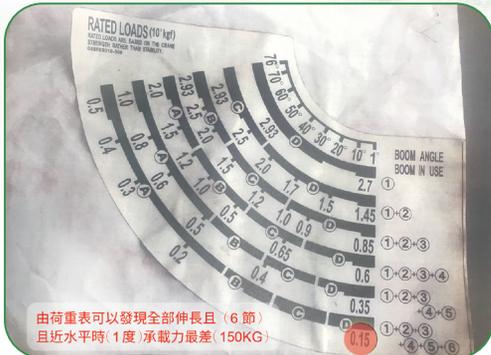
▲ 圖5 本次災害雇主提供高空作業設備之荷重表

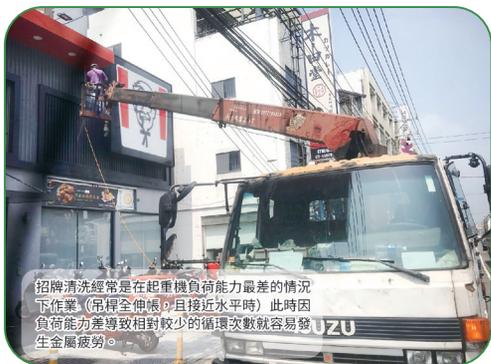
▲ 圖6 國內常見使用移動式起重機附掛搭乘設備清洗招牌之作業情形

然而評估推算金屬疲勞發生的時程卻有其難度，所以雇主除積極避免設備發生疲勞破壞之外，仍應考量發生疲勞破壞時如何降低作業人員危害之因應對策，於作業前依作業場所之狀況、高空作業設備之種類、容量等訂定包括作業方法之作業

計畫，評估破壞時如何維護員工安全，並使勞工確實使用防墜落用之安全帽等防護具，以降低設備發生金屬疲勞破壞時對作業人員之危害程度。
