運用「安全可視化」提升營造工地職業安全衛生管理

洪維隆 | 勞動部職業安全衛生署 技正

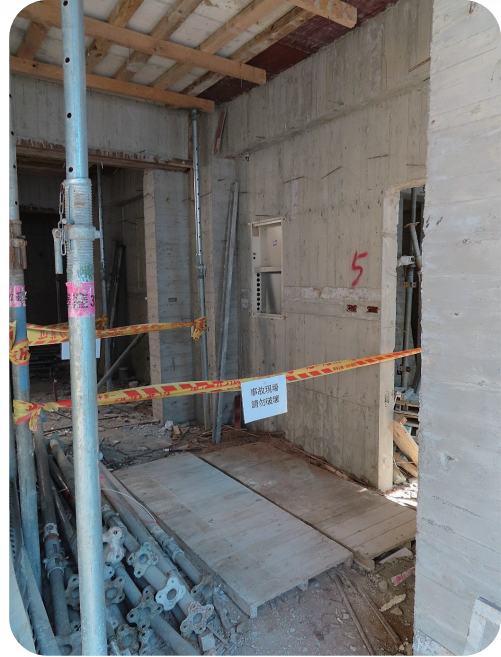
▲ 圖 2：模板護蓋未能防止掀起，且表面未漆以黃色並書以警告訊息肇災

且表面未漆以黃色並書以警告訊息（圖2）。

（一）發生經過：111年12月23日中午，某工地張姓勞工尋找到一塊模板當作墊子作為吃飯及飯後休息之用，該模板未固定且未書以警告訊息，在不知該模板下方有開口之情形下，張姓勞工將模板掀起並欲搬離，卻自模板下方開口墜落至地面（墜落高度6.4公尺）不治死亡。

（二）災害原因：高度2公尺以上之樓板開口設置之模板護蓋，未能防止掀起，

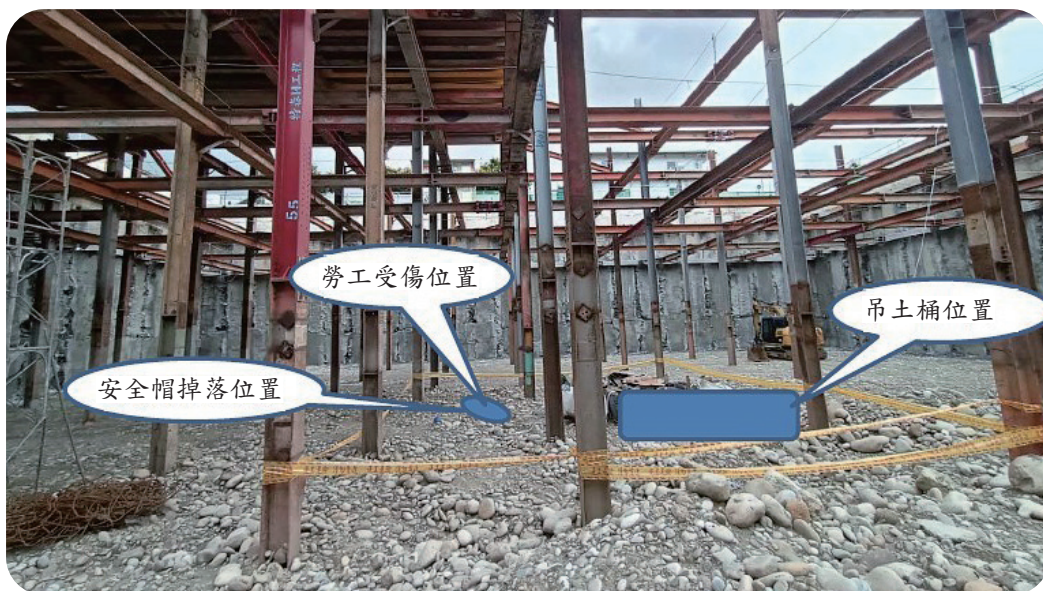
▲ 圖 3：土方吊運作業未採取防止吊掛物通過人員上方及人員進入吊掛物下方之設備或措施肇災

（一）發生經過：111年6月3日11時30分許，某工地紀姓勞工於地下開挖面從事接地電阻量測作業，一台移動式起重機於施工構台使用吊土桶從事開挖面土方吊運作業，因吊掛區域未確實管制，致吊土桶內的石頭飛落撞擊中下方紀姓勞工額頭，經送醫急救不治死亡。

（二）災害原因：未採取防止吊掛物通過人員上方及人員進入吊掛物下方之設備或措施（圖3）。

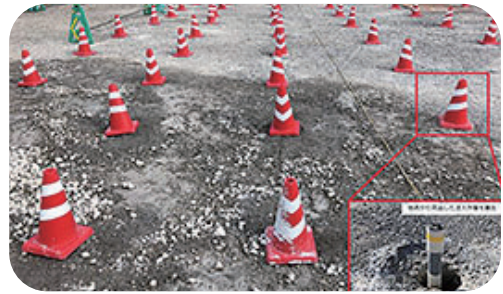
東亞建設工業株式會社橫濱分公司大黑製作所為地盤改良工程架設的注入外管(Φ40 PVC管)，露出地面約 10 公分，間距約為 2 公尺，採用迷你色錐保護，以降低絆倒和跌倒危險(圖 4)。

▲ 圖 4：防止跌倒的可視化設施

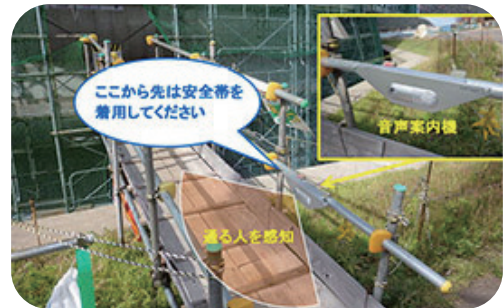
東亞建設工業為了防止工作者忘記使用安全帶，在施工架所有入口處都安裝紅外線感應式語音提示(圖 5)。

▲ 圖 5：施工架入口紅外線感應式語音提示
